Quando la protesi non è al posto giusto

When the position of a stent is incorrect

P. Zoboli, L. Cottafavi, G. Desimoni, F. Boni, G. Chesi *

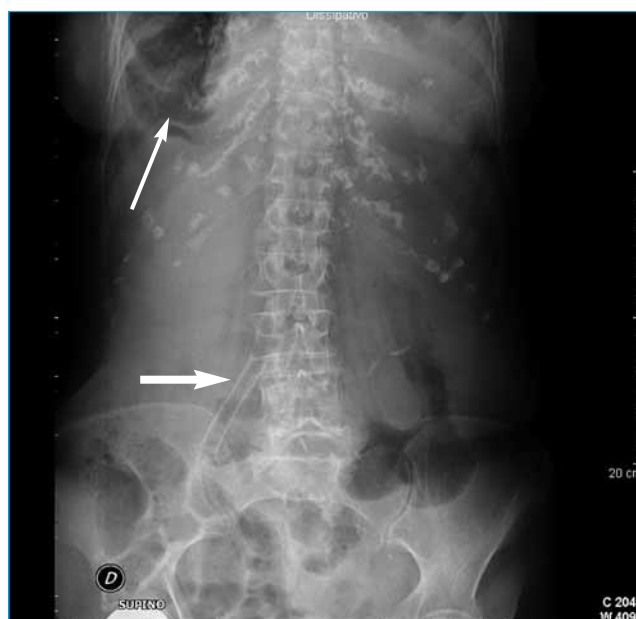
Figura 1 Protesi biliare dislocata (freccia grande), falda di aria libera sottodiaframmatica (freccia piccola)

In occasione dell'ultimo ricovero il radiologo enfatizzava la presenza di endoprotesi metallica in arteria iliaca destra (**Fig. 1, freccia grande**), intervento percutaneo che la paziente non aveva mai eseguito. Tuttavia, circa 14 mesi prima era stata sottoposta al posizionamento di stent metallico a livello della via biliare principale per un non meglio precisato ittero ostruttivo.

La rivalutazione della lastra consentiva quindi di optare per una dislocazione della protesi biliare, probabilmente a

livello della valvola ileocecale, con iniziale perforazione intestinale, come documentato dalla presenza di una falda aerea sottodiaframmatica (**Fig. 1, freccia piccola**).
